# Atrapamiento del cable de la placa identificativa de un grillete

## Alerta QSE

Código No Conformidad asociada: EV.0000001187

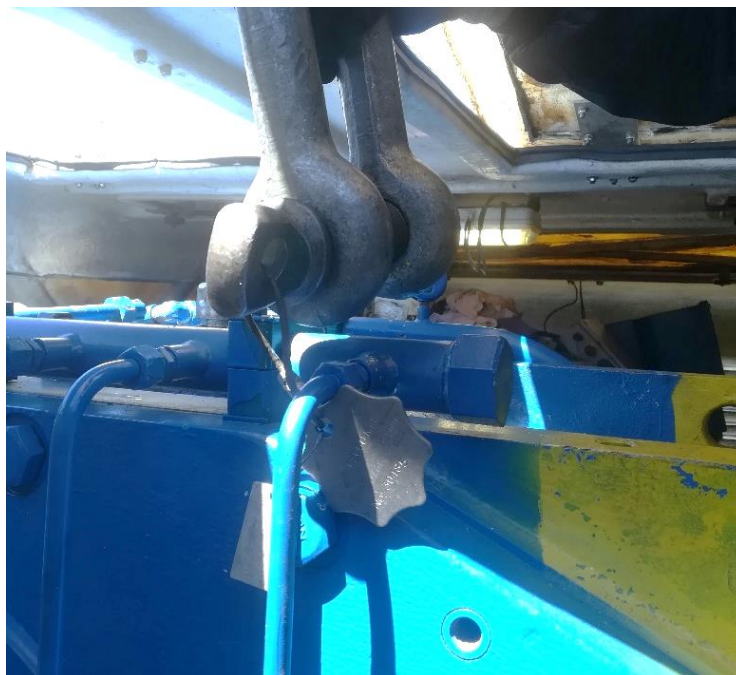
El gruísta se encontraba realizando la maniobra de aproximación de los útiles de izado, pulpo de cuatro ramales con cuatro grilletes, para su posterior colocación por parte de los técnicos en las orejetas de la multiplicadora. Durante dicha maniobra una anilla colocada para sujetar la placa identificativa de uno de los grilletes se engancha con la estructura de la multiplicadora, en concreto con un latiguillo.

*Placa identificativa del grillete enganchada en uno de los latiguillos de la multiplicadora*

Esto provoca que la grúa, al recoger cable para posicionar adecuadamente el útil, rompa el latiguillo de la multiplicadora y se produzca un desplazamiento del útil incontrolado, pudiendo haber golpeado a los técnicos que se encontraban en la nacelle.

- Eliminar la anilla de cable trenzado de la placa identificativa, dicha información deberá grabarse en el propio grillete. Esta medida será de aplicación a cualquier elemento que se encuentre en una situación similar.
- Divulgar el contenido de esta alerta a todo el personal implicado en maniobras similares.

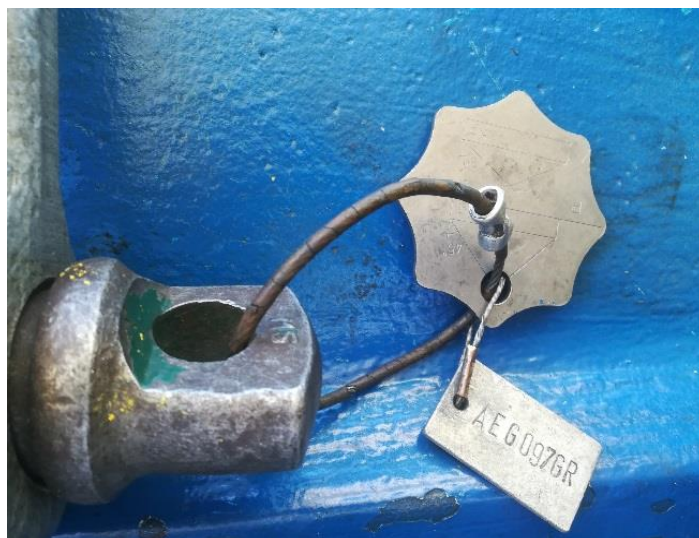
*Detalle anilla sujeción placa identificativa del grillete*

- Sistema inadecuado para sujetar la placa identificativa del grillete.
- Previo a dar indicaciones al gruista debe verificarse que los útiles están correctamente colocados y no existen elementos que puedan interferir en el desplazamiento del gancho.
- El técnico que se encuentre dando las indicaciones al gruista no debe perder de vista nunca la carga y la concentración en la tarea.
- Recordar que el levantamiento y descenso de las cargas debe realizarse lentamente.
