Parque Eólico de Acciona Energía, Enero 2019.

Trabajo que se estaba realizando: técnicos de la empresa mantenedora de alta tensión colocaban elementos salvapájaros en los apoyos de una línea eléctrica de transmisión que conecta un parque eólico con la subestación de evacuación. Instalación no integrada en el CECOER de Acciona Energía.

## Descripción del accidente

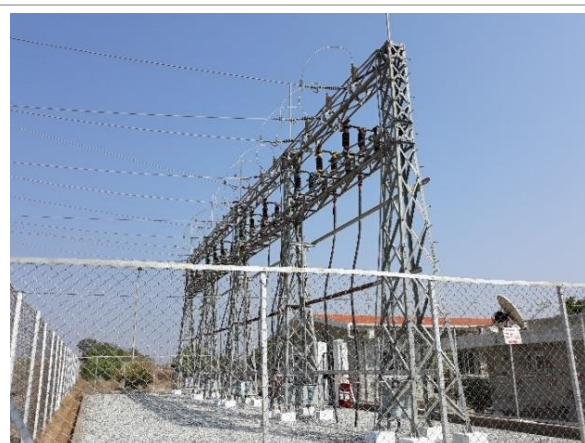
Detalle del pórtico de entrada de la subestación al que llegan cuatro circuitos procedentes del parque eólico (dos líneas de doble circuito).

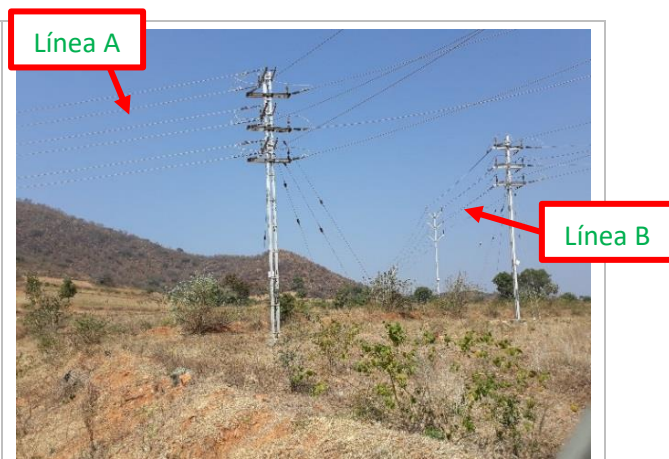
Detalle de las dos líneas (A y B) de 33KV de doble circuito llegando a la subestación desde el parque. Las líneas no son paralelas.

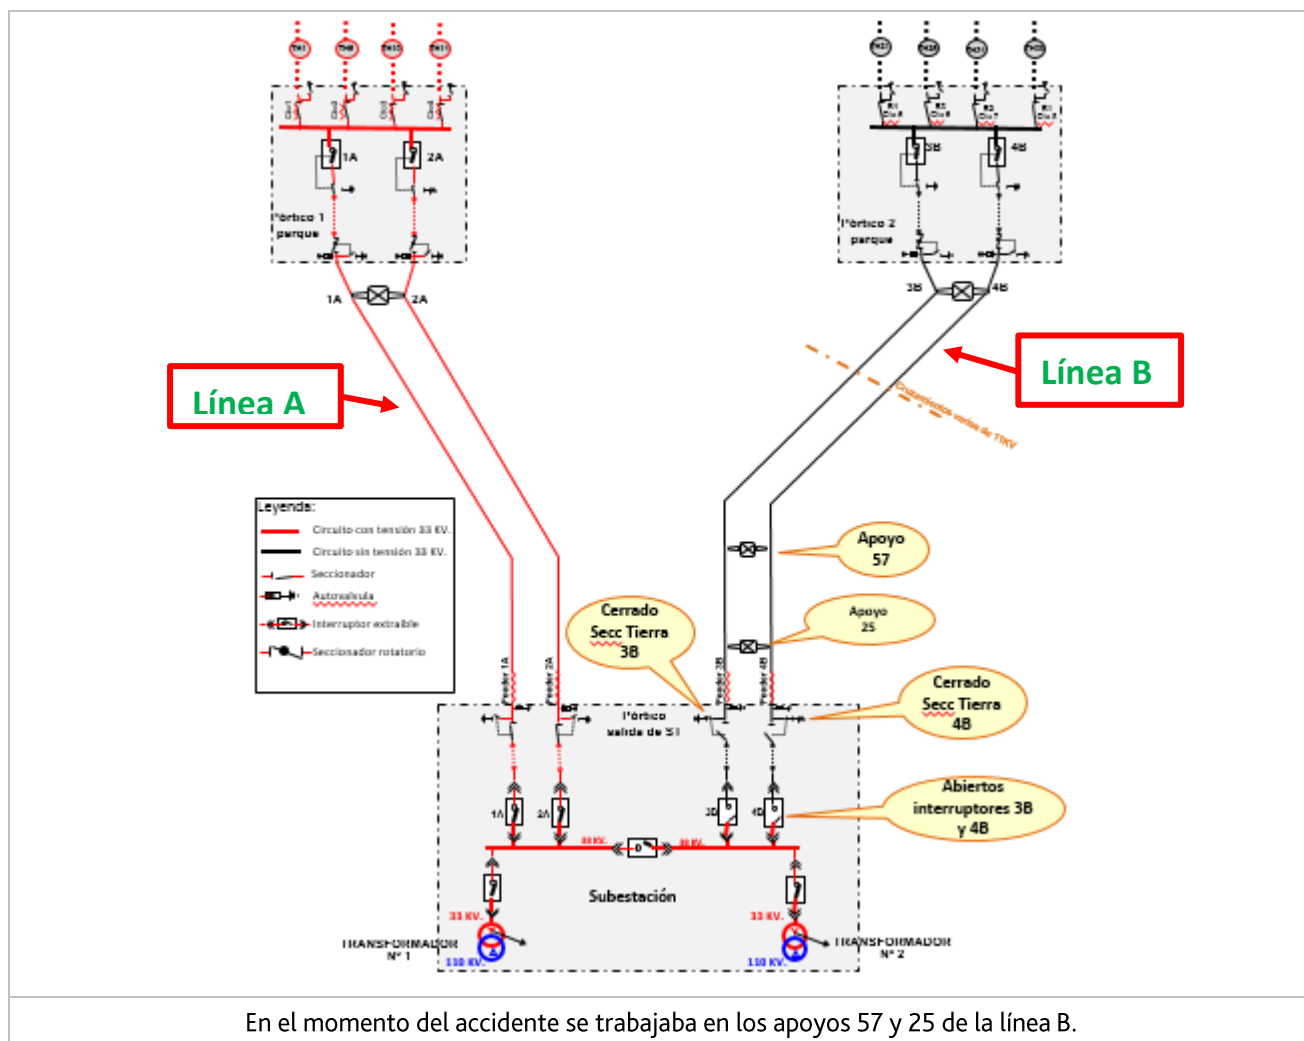
- Punto de aislamiento en la subestación: interruptor + seccionador 3B y 4B abiertos y consignados.
- Punto de aislamiento en el parque: interruptor + seccionador 3B y 4B cerrados, por lo tanto, aislamiento **no ejecutado** en el lado del parque.
- Puesta a tierra de la línea en el lado de la subestación: 3B y 4B cerrada y consignada.
- Puesta a tierra de la línea en el lado de parque: 3B y 4B abierta, por lo tanto, puesta a tierra no ejecutada en el lado del parque.

A primera hora de la mañana y después de poner la línea B en “descargo” se dio inicio a los trabajos siendo la situación eléctrica de la línea la que se indica a continuación:

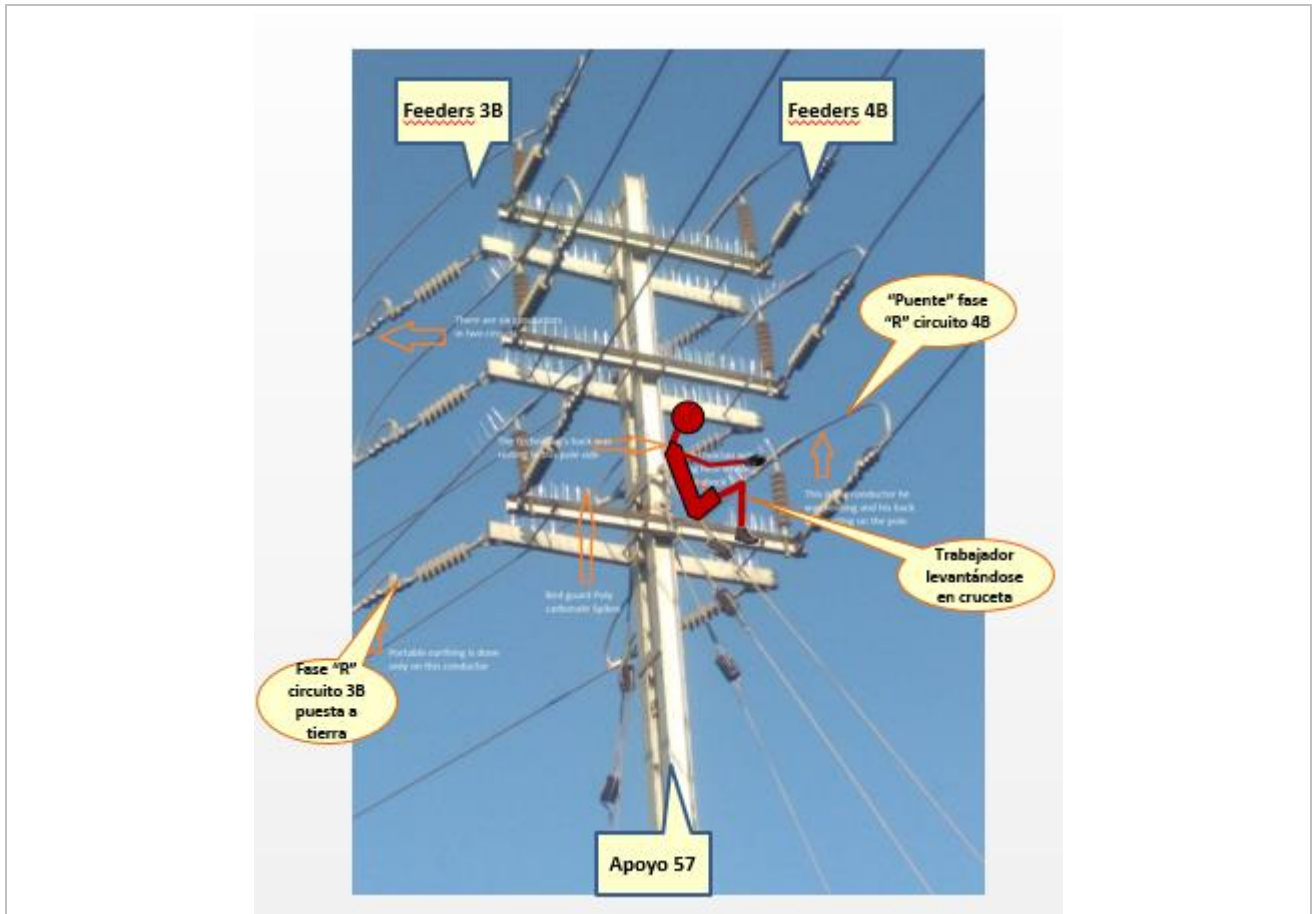
En un momento determinado un técnico que se encontraba en el apoyo 57 sufre una descarga eléctrica que aparentemente no le provoca más daños que los efectos propios de un calambrazo. Inmediatamente baja del apoyo por sus propios medios.

Situación en la que supuestamente se encontraba el técnico cuando sufrió la descarga (representación realizada sin escalera y sin arnés ni cabos de anclaje).

Cabe destacar que la zona de trabajo en el apoyo 57 de la línea no se encontraba correctamente protegida con tierras portátiles, solo en una de las fases (fase R, circuito 3B, lado parque), se había colocado una tierra portátil y además de una sección muy inferior a la requerida teniendo en cuenta la intensidad de cortocircuito de la línea.

Corriente de retorno homopolar provocada por las maniobras realizadas en parque para localizar el circuito interno que provocaba la avería. La corriente de retorno llega al neutro del transformador en la subestación a través de la tierra colocada en la fase R del circuito 3B colocada en el apoyo 57.

- Tierras portátiles visibles en todas las fases en un punto próximo al apoyo en el que se trabaja.
  - Las tierras portátiles deben proporcionar equipotencialidad, bien estando conectadas directamente al apoyo bien a través de picas de tierra conectadas eléctricamente con el apoyo.

- Las tierras portátiles utilizadas deben de ser de sección adecuada para soportar la intensidad de cortocircuito. Este dato no es estándar ni fijo en función de la tensión nominal de la línea sino que depende de la intensidad de cortocircuito de cada instalación.

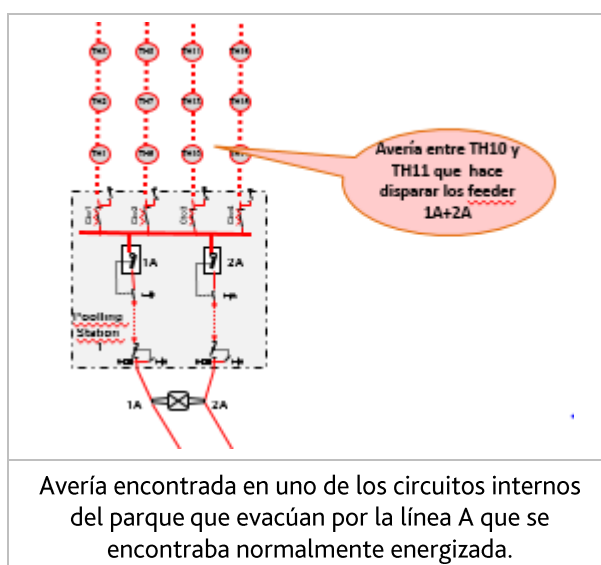
Poco tiempo antes del accidente se había producido un disparo inesperado en la línea A. La empresa mantenedora del parque (diferente a la empresa mantenedora que colocaba los elementos salvapájaros en la línea B), tras diferentes pruebas energizando selectivamente los circuitos internos del parque, localizó el origen de la falta en el propio parque (cable subterráneo en circuito 3).

Tras consultar la información guardada en los relés de protección de la subestación se comprueba que a la misma hora del accidente hay registrado un disparo por "función 51 o disparo temporizado" que presenta una intensidad de 998,2 A.
