# EXPLOSIÓN EN CAJA DE BATERIAS DEL SISTEMA PITCH

## Alerta QSE

Código No Conformidad asociada: NC2015000849

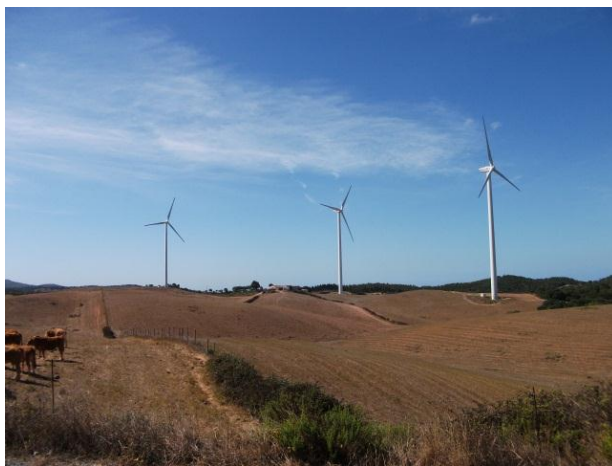
Durante la asistencia a una turbina en estado de fallo en un parque eólico de Acciona Energía se produce una fuerte explosión en el buje que causa heridas muy graves a un técnico y leves a su compañero.

Lugar en el que se produce la explosión: caja de baterías.

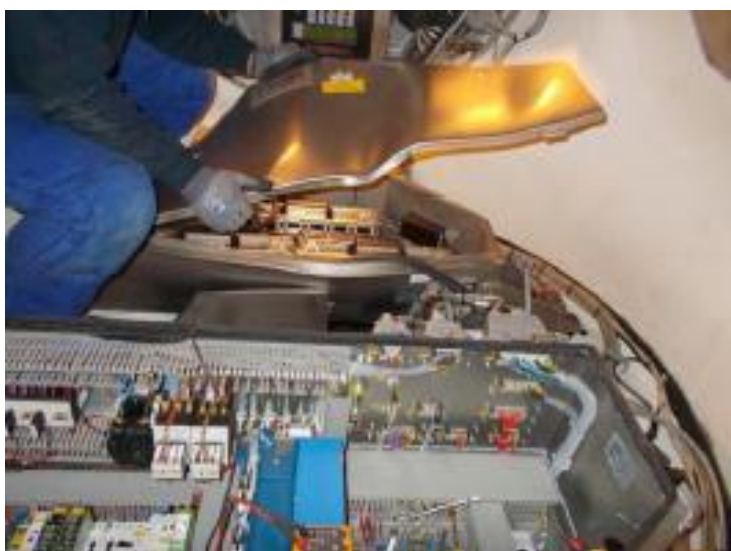
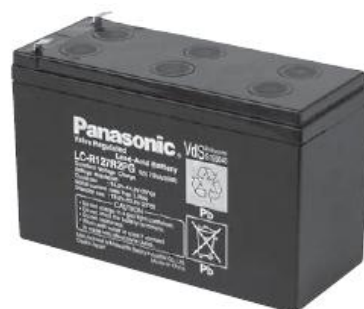
En un momento dado se produjo una fuerte explosión en la caja de baterías del pitch. En ese momento uno de los técnicos estaba sentado sobre dicha caja manipulando en uno de los armarios de control del sistema de paso de una de las palas (la caja tenía su tapa pero estaba sin cerrar con llave). Dicho técnico resultó proyectado violentamente como consecuencia de la explosión provocándole las fracturas descritas anteriormente. Su compañero sufrió heridas de menor consideración.

Todo apunta a que los repetidos ciclos de carga a los que fueron sometidas las baterías dañaron alguna de ellas provocando una liberación inusual de hidrógeno, gas que presenta un límite de inflamabilidad extremadamente bajo. El hidrógeno mezclado con el oxígeno del aire y junto con un foco de ignición sin determinar, previsiblemente originaron la explosión. El foco de ignición pudo estar en el contacto de una herramienta con cualquier parte metálica del buje.

- Las baterías de los bujes de pitch eléctrico pueden liberar hidrógeno, gas altamente inflamable. Para evitarlo se deben tener en cuenta las siguientes recomendaciones generales:

- En caso de avería en las baterías cambiar el bloque completo, en ningún caso sustituir las baterías individualmente.
  - No someter a las baterías a repetidos ciclos de carga y descarga pues esto podría ser causa de daño de las baterías.

- Asegurarse de que las cajas de baterías no sean estancas. Si por diseño disponen de membranas para permitir la aireación del armario de las baterías, garantizar que funcionan correctamente.

- No realizar trabajos en caliente dentro del buje sin haber descartado previamente y con equipo de medida la presencia de hidrógeno.
