# ARCO ELÉCTRICO EN ARMARIO TOP

## Alerta QSE

Código No Conformidad asociada: NC2016005203

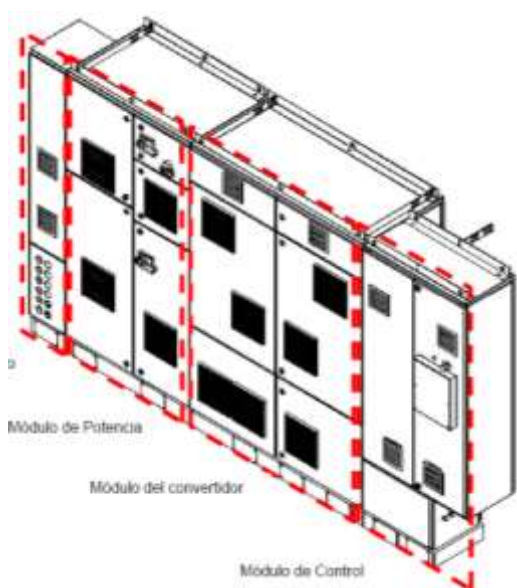
ARMARIO TOP

Un técnico de mantenimiento es alcanzado por un arco eléctrico mientras trabajaba en el armario TOP de un aerogenerador G8X. En el momento del accidente el trabajador se encontraba ajustando el guardamotor FG380 en el **compartimento "O"** del módulo de control del TOP ubicado en la parte trasera del armario (ver detalles gráficos).

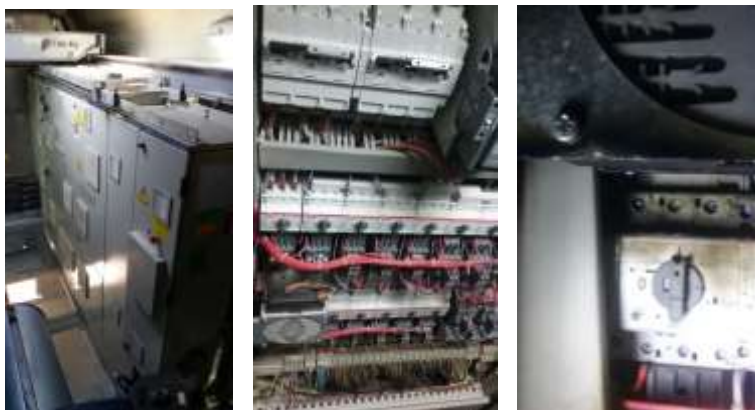
Antes de abandonar la máquina el trabajador se dispone a reapretar el guardamotor pero inexplicablemente lo hace con tensión en la zona y con un destornillador mecánico produciéndose un cortocircuito acompañado de arco eléctrico entre la borna del guardamotor y la carcasa metálica del ventilador situado justo encima del FG380.

Detalle del armario TOP y del guardamotor FG380 donde se produjo el arco.

- Cualquier intervención en los componentes de un armario eléctrico, mucho más si se hace con herramienta, tendrá la consideración de manipulación eléctrica y por lo tanto **deberá realizarse con la instalación desenergizada. ¡ESTÁN ROTUNDAMENTE PROHIBIDOS LOS TRABAJOS EN TENSIÓN!**

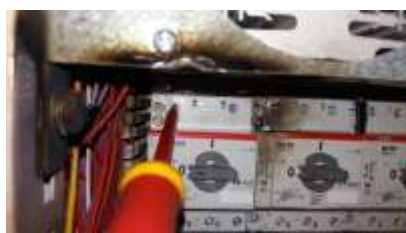
Zona en la que se produjo el cortocircuito. Situación simulada SIN TENSIÓN y con destornillador aislado.

- Las maniobras, mediciones, ensayos o verificaciones que sí que se pueden hacer con continuidad en el suministro, requieren adoptar medidas de protección previas: epis adecuados (**guantes dieléctricos** adecuados a la tensión de servicio, **pantalla facial y ropa de protección frente al arco eléctrico**), herramienta apropiada (aislada o aislante) así como y equipos de medición de la clase adecuada.
