Parque Eólico de Acciona Energía, Enero 2019.

Trabajo que se estaba realizando: técnicos de la empresa mantenedora de alta tensión colocaban elementos salvapájaros en los apoyos de una línea eléctrica de transmisión que conecta un parque eólico con la subestación de evacuación. Instalación no integrada en el CECOER de Acciona Energía.

## Descripción del accidente

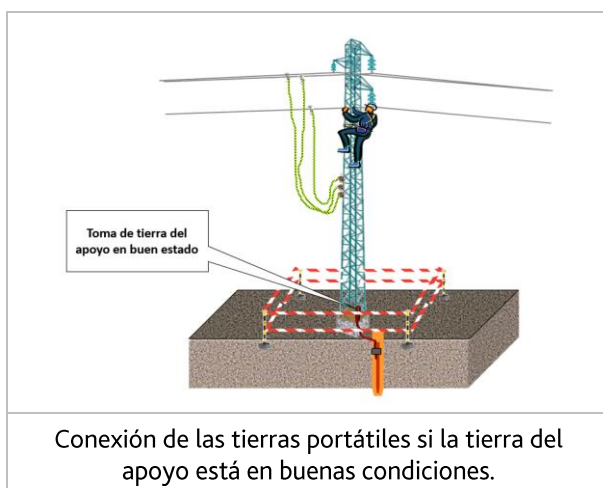
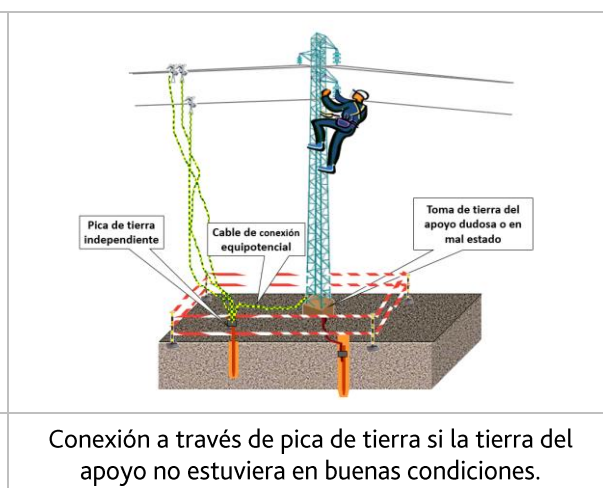
- Tierras portátiles visibles en todas las fases en un punto próximo al apoyo en el que se trabaja.
  - Las tierras portátiles deben proporcionar equipotencialidad, bien estando conectadas directamente al apoyo bien a través de picas de tierra conectadas eléctricamente con el apoyo.

- Las tierras portátiles utilizadas deben de ser de sección adecuada para soportar la intensidad de cortocircuito. Este dato no es estándar ni fijo en función de la tensión nominal de la línea sino que depende de la intensidad de cortocircuito de cada instalación.
